Un patrimoine en péril

Une étonnante construction à Beurieux

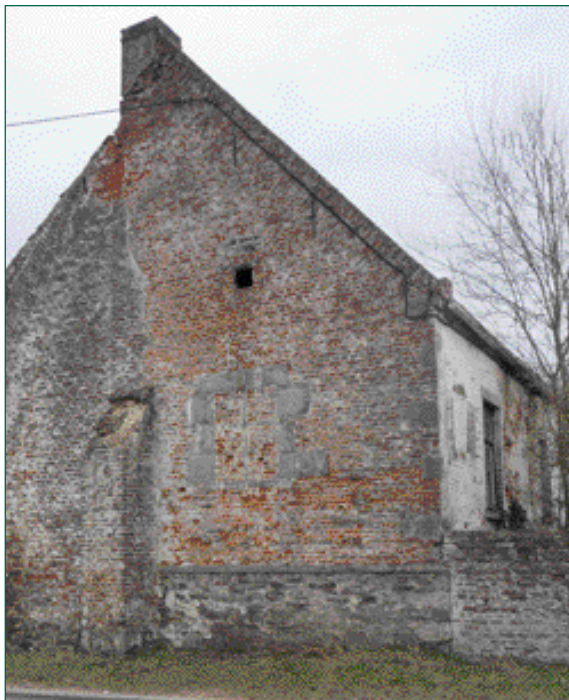
Voyons de plus près cet édifice à l'origine semble-t-il assez ancienne et digne d'intérêt puisque comportant une fenêtre à croisée typique dans l'évolution de ce type de baie. Il porte le numéro 23 de la rue de Beurieux et fait partie d'un ensemble essentiellement du 18^{ème} siècle mais transformé au 19^{ème}.

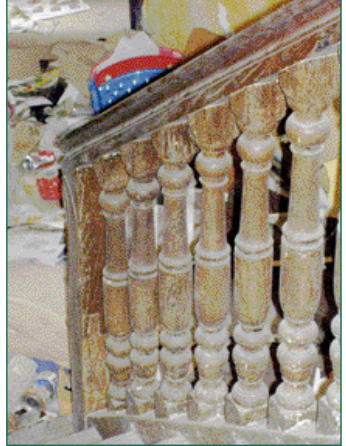
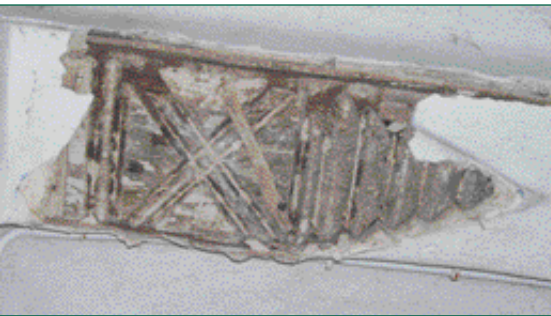
pour son âge et l'état des lieux: quelques contremarches ont été brisées et il penche au niveau du palier, probablement depuis fort longtemps. Ce palier, au niveau d'un entresol, conduit à droite à une pièce de 4,5 mètres de côtés environ. Dans un coin, une large cheminée paraissant en bois sculpté, recouverte d'une épaisse couleur noire, semble elle aussi 18^{ème}. Le plafond est soutenu par une poutre dont les extrémités laissent entrevoir un décor sculpté dans le bois. Intrigué, j'ai parcouru attentivement le bâtiment. La partie qui correspond à cette pièce est manifestement distincte du reste: aucune trace de décors anciens ailleurs; une différence de niveau entre

l'ensemble de la maison et cette première partie; dans les combles, le mur le long duquel monte l'escalier se termine par une frise de briques denticulée, comme s'il s'agissait d'un mur extérieur, mais sans atteindre le toit; ce mur est interrompu grossièrement du côté de la toiture arrière et percé, sans que les côtés de l'ouverture aient été réparés, pour atteindre le grenier au-dessus de la pièce décrite ci-dessus;

enfin, cette partie est assise sur une cave voutée, seule cave du corps de logis, dans laquelle on descend en longeant l'escalier et passant sous le palier qui est bas. A cet endroit du corridor, le mur côté cave est plus épais jusqu'à une sorte de cordon, redan de quelques centimètres correspondant au plafond sous le palier.

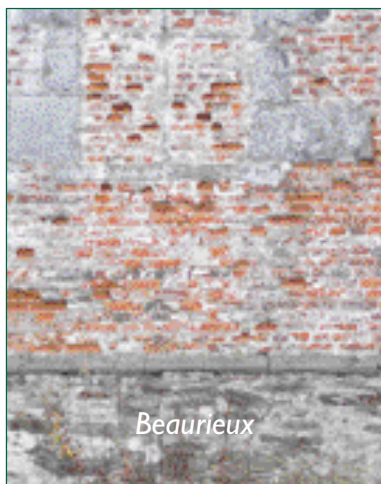
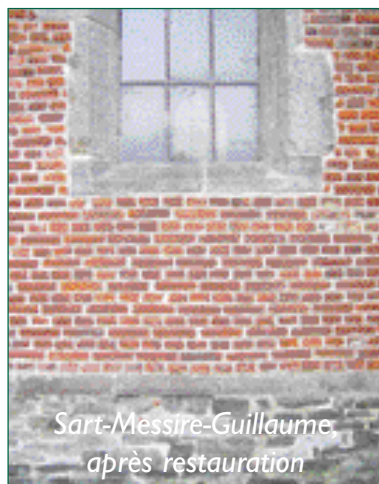
L'extérieur montre aussi une grande différence de maçonnerie entre cette première partie et le reste du bâtiment. Un contrefort s'appuie sur le pignon côté route et se prolonge par un décrochement du mur jusqu'au faîte du pignon. Depuis ce contrefort, un soubassement de pierre surmonté d'un cordon biseauté court le long du pignon, continue sur la façade arrière puis rentre dans le bâtiment à l'endroit correspondant au mur intérieur le long duquel monte l'escalier; ceci explique la présence du redan sous le palier dont il est question plus haut. Une couture verticale et des pierres d'angle montrent bien la séparation de cette partie à cet endroit de la façade arrière avec le reste du bâtiment. Au-dessus de ce soubassement, la maçonnerie est de brique. Une fenêtre à croisée, murée, aux pierres importantes, surmonte le soubassement du pignon tandis qu'une autre plus petite, murée elle aussi, orne le coin de la façade arrière: ce sont celles dont parle "Le Patrimoine Monumental de la Belgique".

La comparaison des maçonneries extérieures de la chapelle de Sart et du bâtiment qui nous occupe est étonnante: même soubassement, pierres strictement identiques pour le cordon, même origine des pierres bleues des ouvertures, mêmes dimensions des briques. Y a-t-il un lien entre ces deux édifices? En tous les cas, cette similitude permet de donner à Beurieux le même âge que la chapelle de Sart-Messire-Guillaume, soit celui d'une construction du 16^{ème} siècle.
